# 与那国町橋梁長寿命化修繕計画

令和5年3月

与那国町役場  
まちづくり課

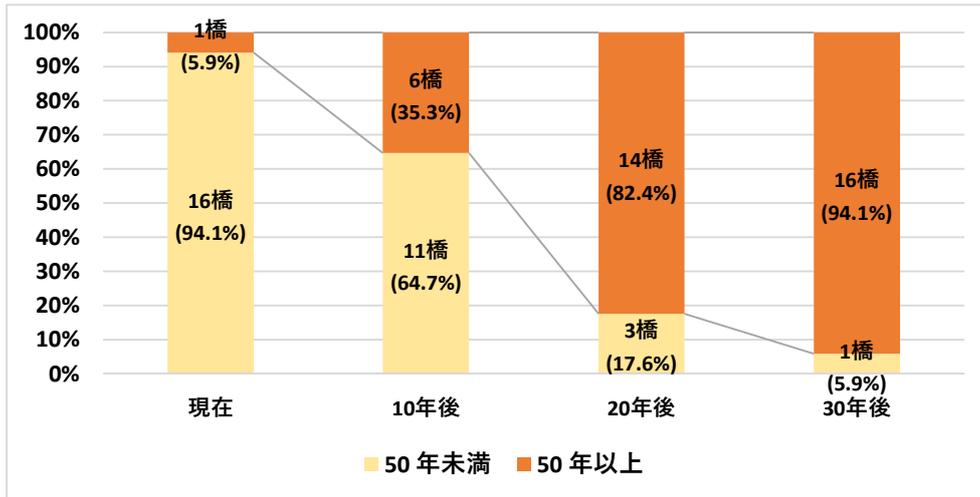
図1 建設から50年以上が経過した橋梁の割合の推移

このうち、建設後50年を経過する橋梁は1橋（現在未供用）で30年後の令和35年（2053年）には、94.1%に増加します。（図1参照）

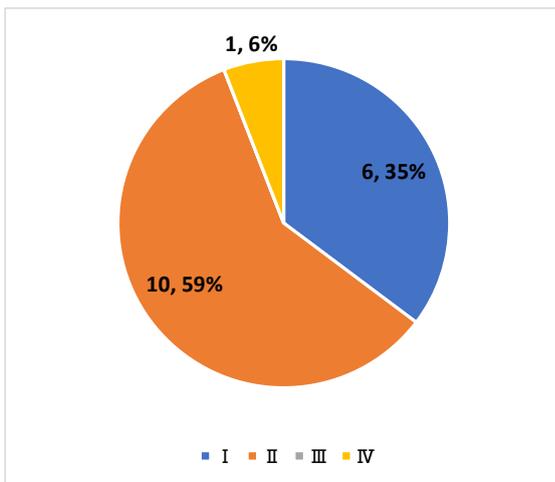
図 2 健全性の集計結果

現在の与那国町が管理する橋梁（17 橋）の健全度を集計した結果、健全性Ⅰは 35%（6 橋）、Ⅱは 59%（10 橋）、Ⅳは 6%（現在未供用の 1 橋）となっています。

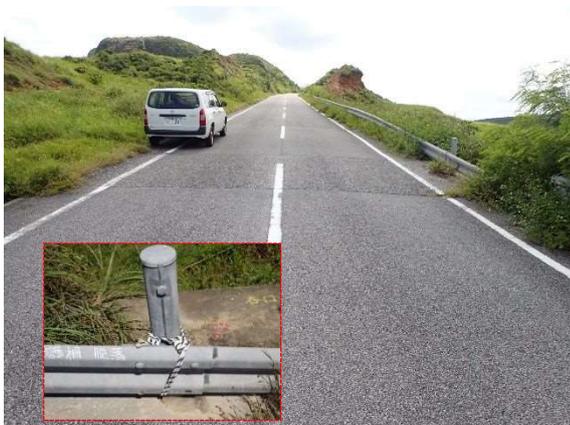
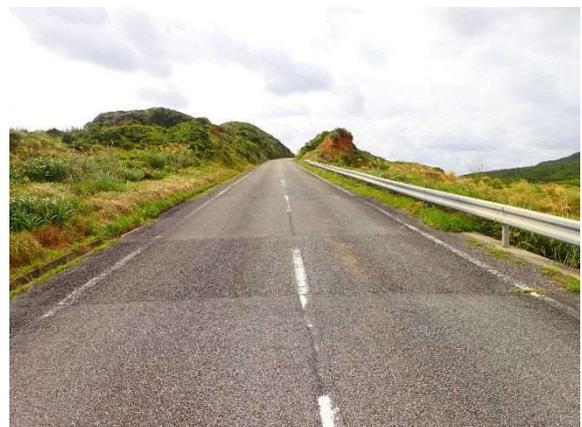
図 3 修繕処置等の実施状況（左：修繕前、右：修繕後）

平成 30 年度の定期点検の結果、早期措置が必要な橋梁が存在しなかった為、前回の長寿命化修繕計画の策定においては、令和 1 年度（2019 年度）から令和 4 年度（2022 年度）の 4 年間においては、主に防護柵の維持補修を計画しました。その補修事例を図 3 に示します。引き続き、最新の定期点検の結果を踏まえ計画の見直しを実施していきます。

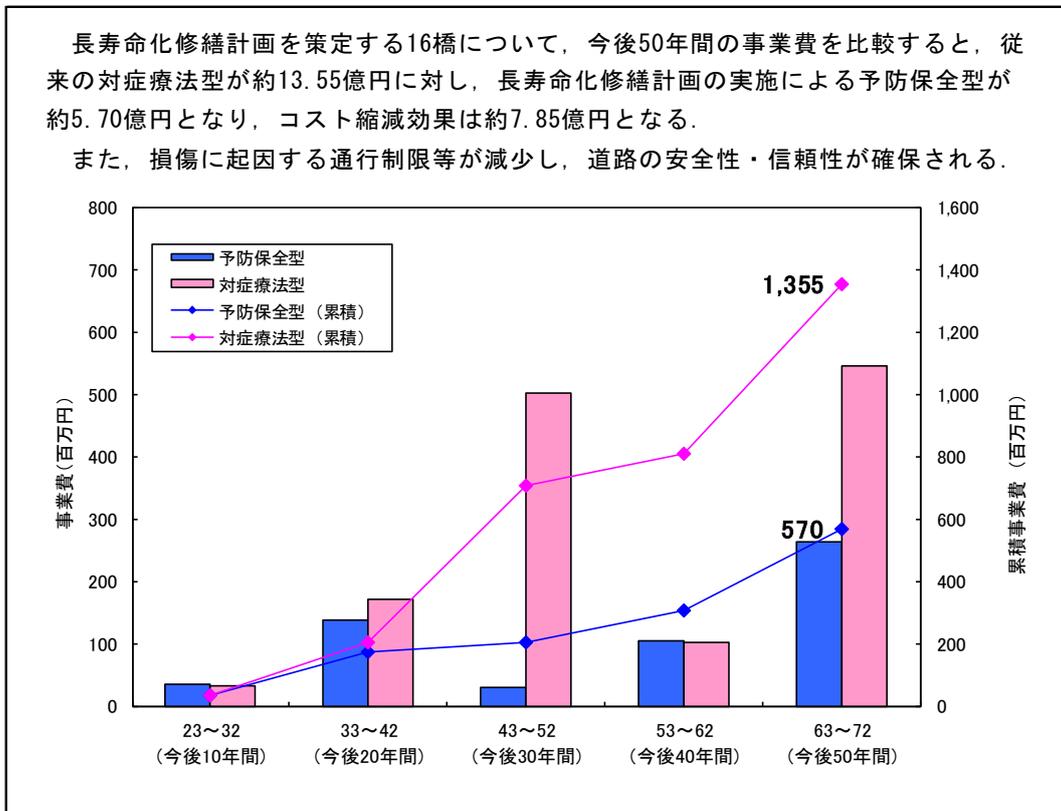
図4 長寿命化修繕計画による効果

与那国町では、長寿命化修繕計画を策定し、従来の対症療法型から“損傷が大きくなる前に予防的な対策を行う”予防保全型への転換を図ります。図4に予防保全型管理に転換することによるコスト削減効果のシミュレーション結果を示します。

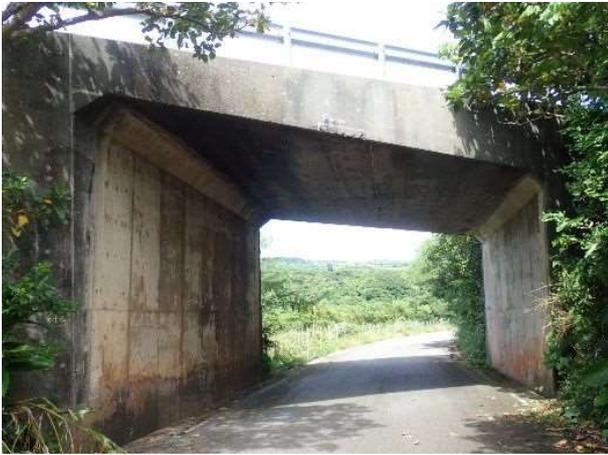
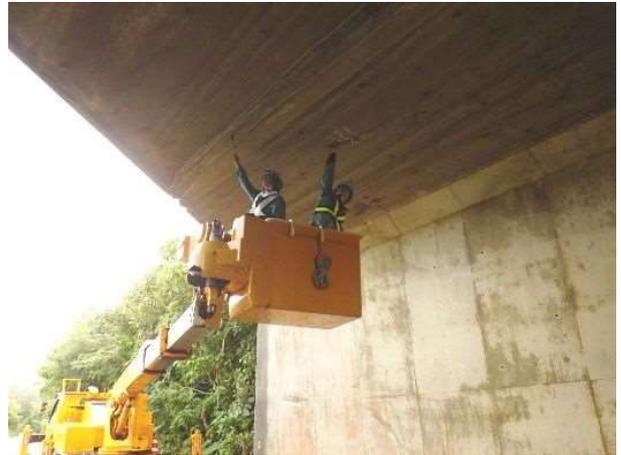
図 5 「ボックス 1（新川線）」の全景及び点検状況

新技術等の活用については令和 10 年（5 年後）までを目標に、与那国町が管理する橋梁の 17 橋を対象に活用することを目標とします。最も修繕優先度の高い「ボックス 1（新川線）」（図 5）のような内空の広い橋梁に適用することにより大きな効果が期待されます。

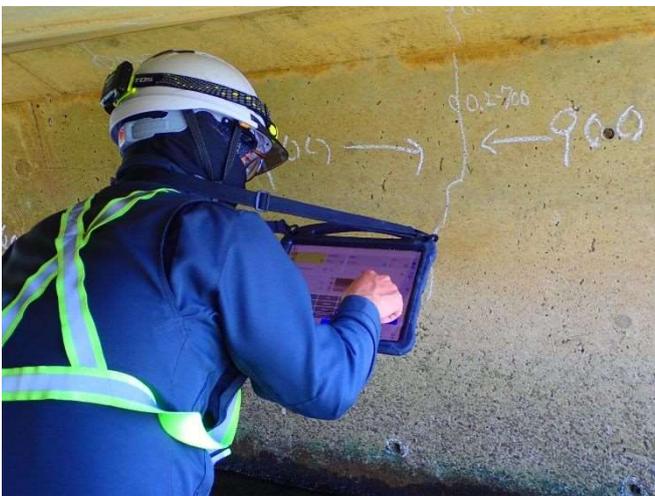
図 6 ICT 技術の活用

健全性の良い状態（Ⅰ又はⅡ）の場合は、現場での点検結果入力にタブレット版アプリなどの ICT 技術（図 6）を活用することで、点検調査作業の並列化（現場と事務所との同時平行作業）による効率化を図ることができます。

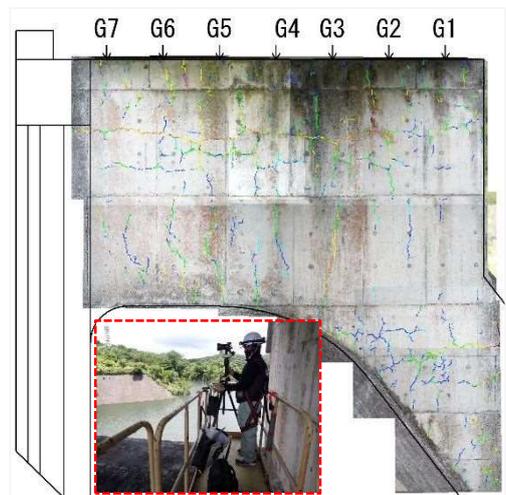
図 7 AI 技術の活用

また、アルカリ骨材反応などによるひび割れなどの変状が広範囲に顕著化するような極めて健全性が悪い状況（Ⅲ又はⅣ）の場合は、専用カメラや UAV（無人航空機）などで撮影した多数の写真からひび割れ分布やひび割れ幅を求める画像分析などの AI 技術（図 7）を活用することで、調査時間の短縮や安全性の向上を図ることができます。

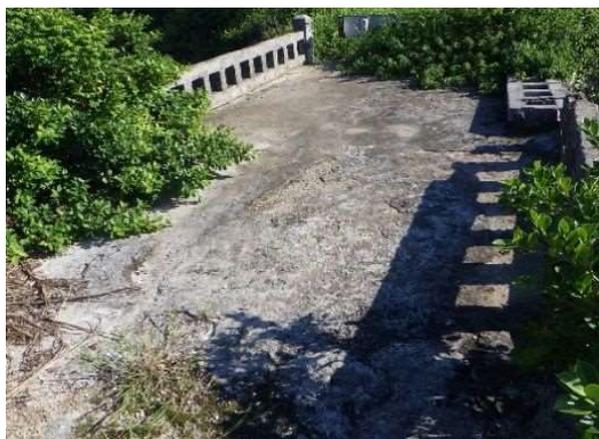
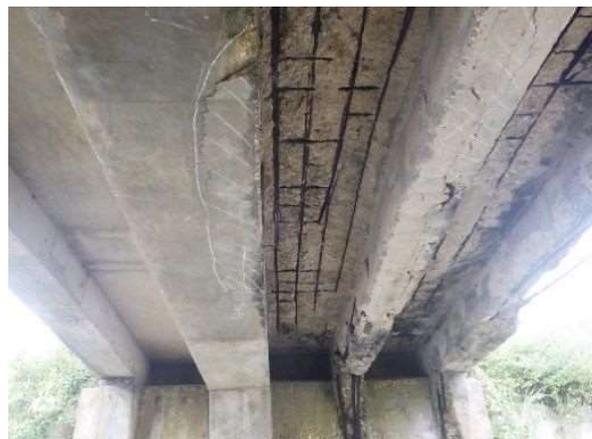
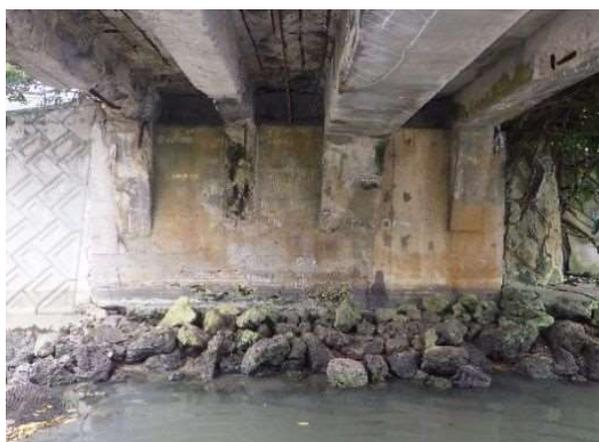
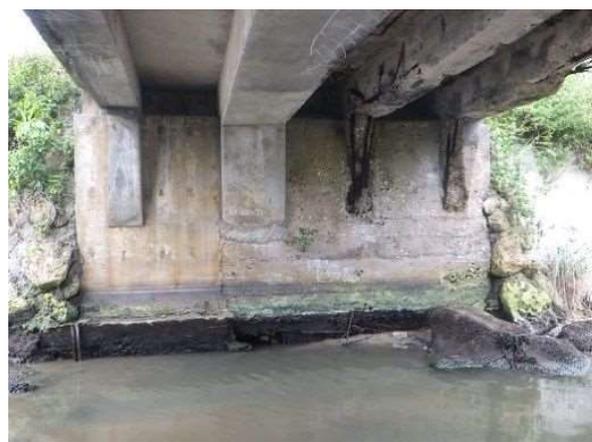
図9 嶋仲橋の現状

なお、与那国町では、嶋仲橋（図9）が通行止めの状況ですが、沖縄県の河川改修事業による架け替えが予定されています。
